# REDUÇÃO DA OCORRÊNCIA DE TRINCAS NAS BORDAS DE TIRAS DURANTE LAMINAÇÃO A FRIO ATRAVÉS DA PADRONIZAÇÃO DOS PARÂMETROS DE CORTE<sup>1</sup>

## REDUCING THE OCCURRENCE OF EDGE CRACKS ON STEELS STRIPS THROUGH STANDARDIZATION OF PARAMETERS FOR LONGITUDINAL CUTTING

<sup>1</sup> *Contribuição técnica apresentada no 47º Seminário de Laminação Processos e Produtos Laminados e Revestidos ABM, 26 a 29 de Outubro de 2010, Belo Horizonte, MG.*

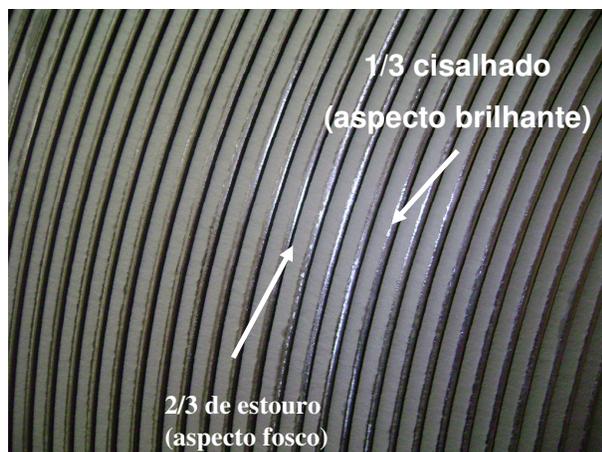
**Figura 4** – Corte adequado.

Um corte adequado, ou seja, com aproximadamente 2/3 de estouro (aspecto brilhante) e 1/3 de corte cisalhado (aspecto brilhante) é mostrado na figura 4. Um corte encaroçado, provocado geralmente quando são utilizadas folgas um pouco abertas nas facas para o corte do material, é mostrado na figura 5.

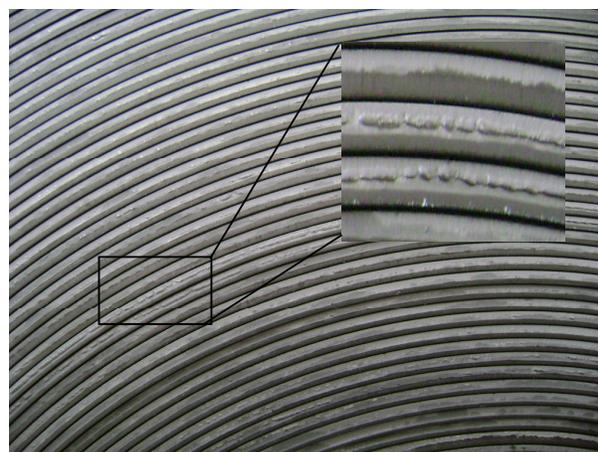
**Figura 5** – Corte encaroçado.

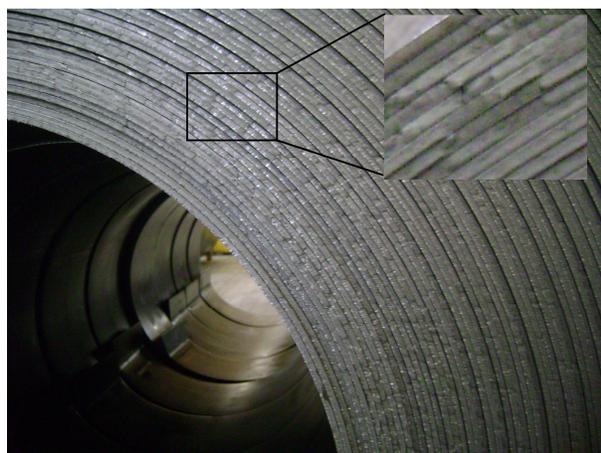
**Figura 6** – Corte cisalhado.

Um corte cisalhado, corte provocado por folgas muito abertas ou facas com o fio de corte desgastado, é mostrado na figura 6, e um corte brilhante, geralmente provocado por ser utilizada folga muito fechada é mostrado na figura 7. Apesar de ser o corte com o aspecto visual mais bonito, é um dos piores tipos de corte.

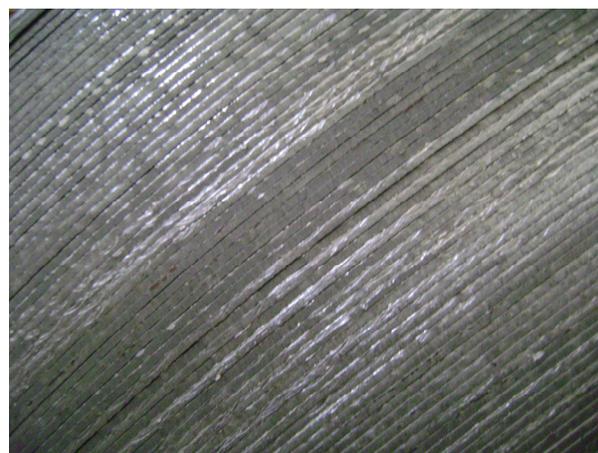
**Figura 7** – Corte brilhante.

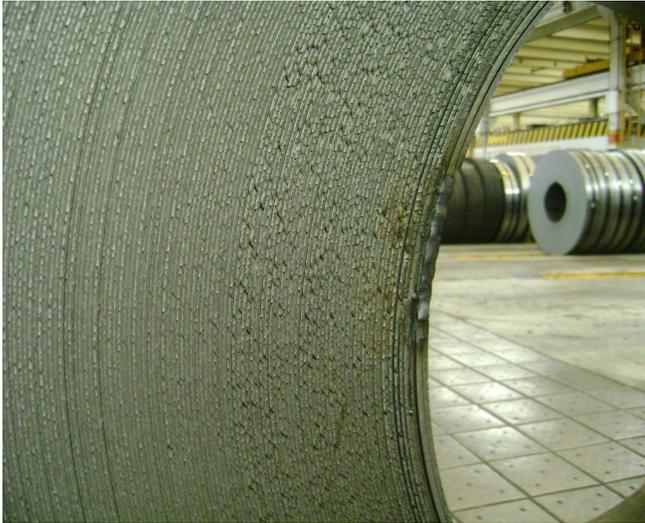
Os resultados obtidos quando são laminados materiais com borda brilhante e cisalhada são apresentados nas figuras 8 e 9. Em ambos os casos, verificamos que se abrem trincas e a laminação teve que ser interrompida precocemente.

**Figura 8** – Corte brilhante após a laminação.

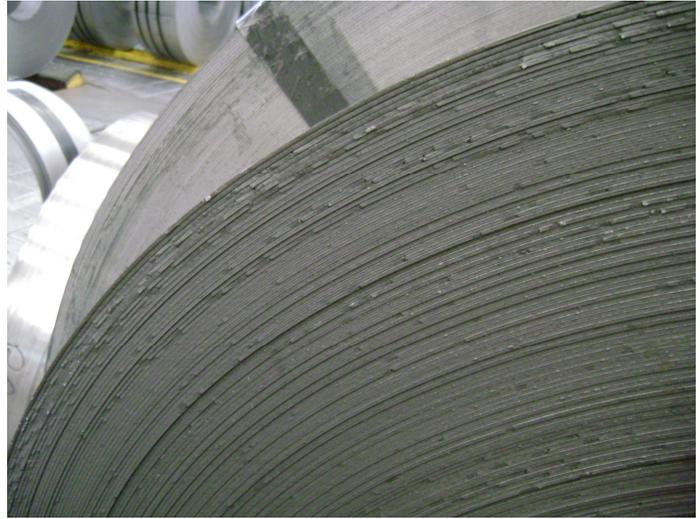
**Figura 9** – Corte cisalhado após a laminação.

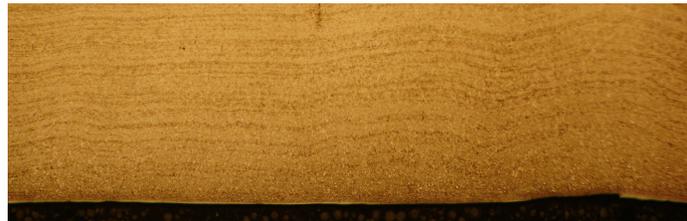
**Figura 10** – Microestrutura do corte adequado – 100x.

Conforme mostrado na figura 10, quando se executa um corte adequado, a região do corte não apresenta alterações permitindo assim a seqüência do processamento sem perdas.

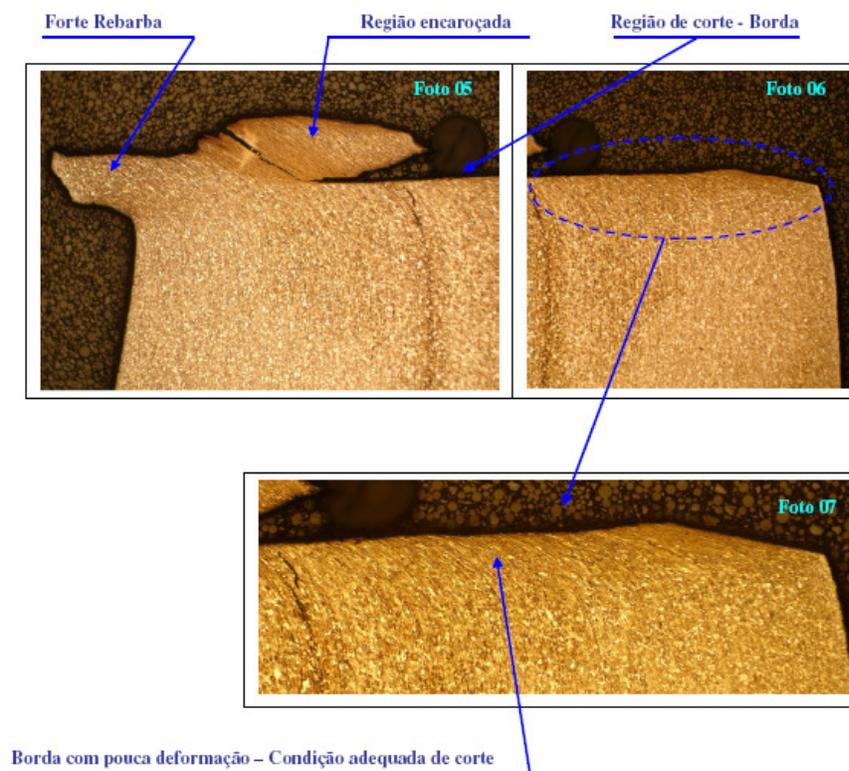
**Figura 11** – Microestrutura do corte encaroçado – 100x.

Podemos perceber na figura 11 que um corte encaroçado provoca uma alteração no material, ainda que uma alteração pequena, tornando o corte não ideal, porém aceitável.

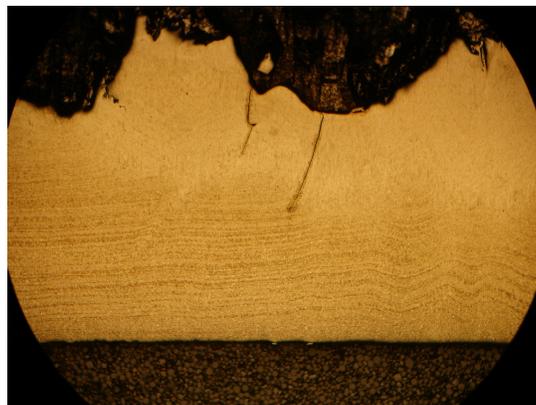
**Figura 12** - Microestrutura do corte cisalhado – 100x.

Pode-se notar na figura 12 que o material que se executou corte cisalhado apresenta trincas que tendem a se expandir nos próximos processos, mesmo que o material seja recozido.

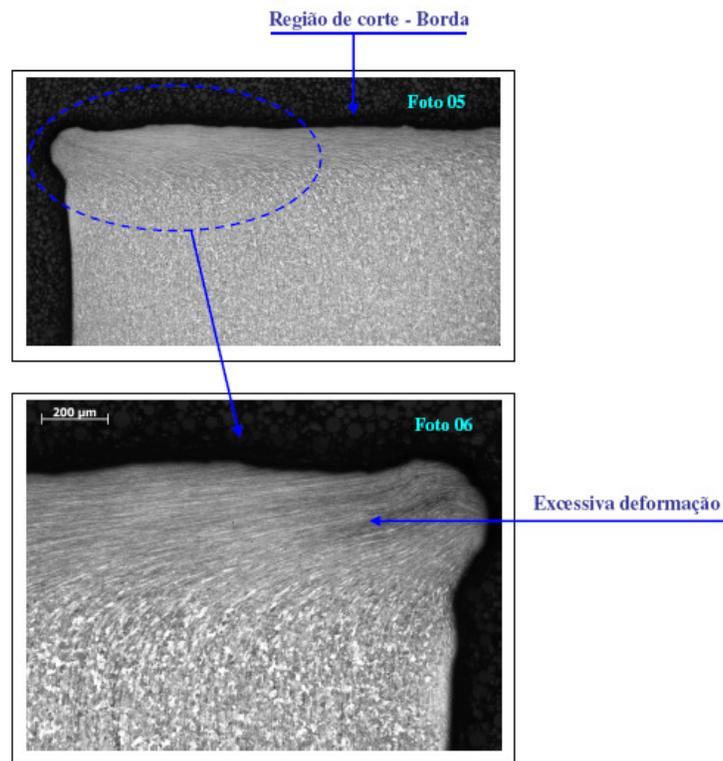
**Figura 13** - Microestrutura do corte brilhante – 100x.

Como se pode observar na figura 13, a borda com aspecto brilhante altera a região do material próxima ao corte. Percebemos que o material está extremamente encruado. Assim sendo, na etapa de laminação, nessa região irão nuclear trincas que irão prejudicar ou impedir a laminação.

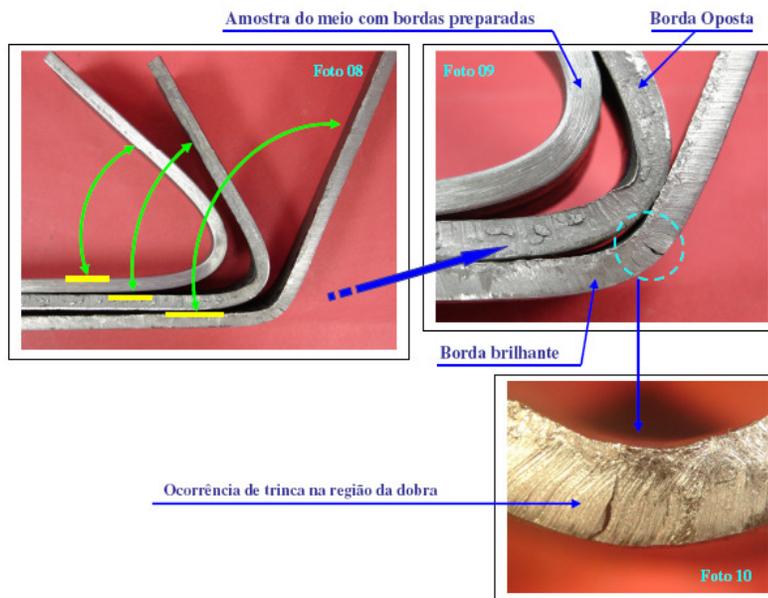
**Figura 14** – Teste de dobra.

Como pode ser observado claramente nas amostras vistas na figura 14, o tipo de borda resultante do corte influencia drasticamente a capacidade do material ser deformado. O material que teve as duas bordas lixadas para retirada da influência do corte e o material com corte encarado não apresentaram trincas, já o corte brilhante no início do teste de dobra já apresentou trincas.
