# REDUÇÃO DA OCORRÊNCIA DE TRINCAS NAS BORDAS DE TIRAS DURANTE LAMINAÇÃO A FRIO ATRAVÉS DA PADRONIZAÇÃO DOS PARÂMETROS DE CORTE<sup>1</sup>

## REDUCING THE OCCURRENCE OF EDGE CRACKS ON STEELS STRIPS THROUGH STANDARDIZATION OF PARAMETERS FOR LONGITUDINAL CUTTING

<sup>1</sup> *Contribuição técnica apresentada no 47º Seminário de Laminação Processos e Produtos Laminados e Revestidos ABM, 26 a 29 de Outubro de 2010, Belo Horizonte, MG.*

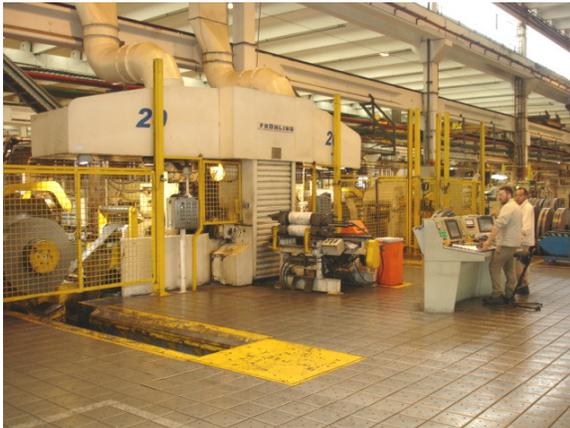
**Figura 2** – Laminador, empresa Mangels

No laminador (Figura 2) da empresa Mangels foram acompanhados diversos materiais para estudo do problema de borda trincada. Foram levantadas varias possibilidades para as causas do problema e por meio de ferramentas da qualidade, como Ishikawa e matriz 9-3-1, chegou-se à conclusão que diferentes tipos de bordas vindo do corte tinham desempenhos diferentes na laminação, resultando na determinação da causa raiz do problema, que estava na qualidade do corte do material.

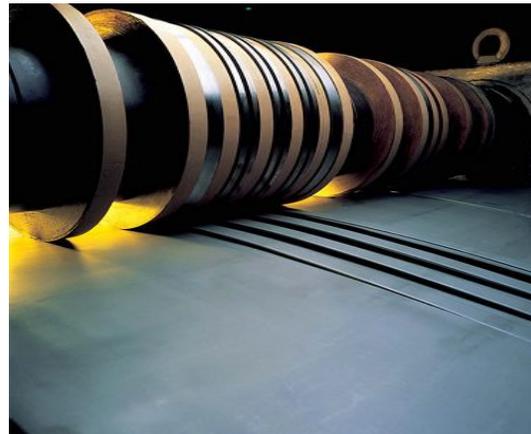
**Figura 3** – Corte slitter, empresa Mangels

Foram testados diversos tipos de folgas na maquina de corte longitudinal da empresa Mangels (Figura 3) para analisar a folga utilizada com o tipo de borda resultante. Para cada tipo de borda foram acompanhados os resultados na laminação e realizada microestrutura na região de corte.

- ⇒ As condições das facas para corte devem ser analisadas constantemente para que não provoquem cortes deficientes;
- ⇒ Apesar da dificuldade em se determinar as folgas adequadas para cada espessura e materiais, devem ser realizados estudos em capôs para se determinar a folga correta;
- ⇒ Folgas muito abertas ou fechadas vão acarretar dificuldades nos próximos processos.
